液体窒素 100L 容器 転倒と対策

宗本 久弥

琉球大学 研究基盤センター

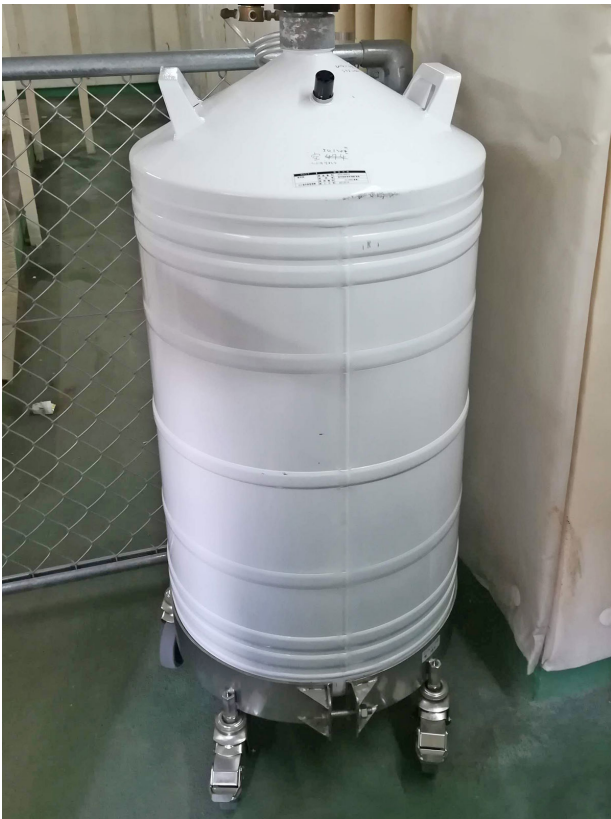
図 1. 事故後の液体窒素容器

当初、容器は肩部の打痕以外、異常は見られなかった。液体窒素は -196°C のため、容器は二重殻の真空断熱構造となっているが、断熱も問題なさそうだった。しかし、液を使い切ると外槽が結露した。真空漏れを起こしつつも、内槽に液体窒素がある間はソーptionポンプが効いていたようである。

と違い燃焼の恐れはなく、またシールオフバルブが安全弁を兼ねているとはいえ)、信頼性がないと判断し修理は断念した。容器は新品でなかったのがせめてもの救いか、9年目での更新となった。

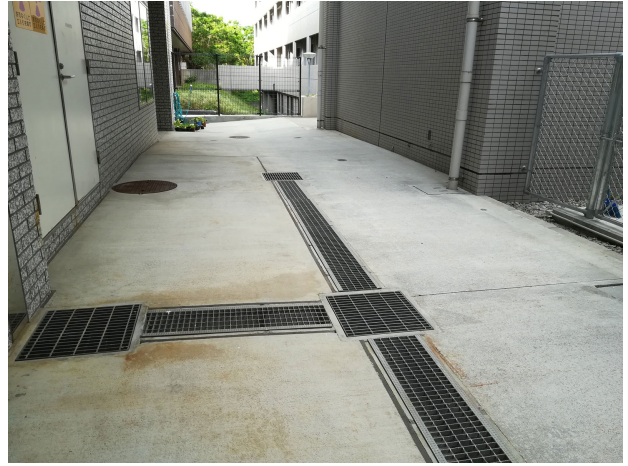
事故は一人で運搬中の屋外で起きた。微妙な曲面に設置されたグレーチング (格子状の溝蓋) の端が 1cm 浮いており、キャスターが引っ掛かってしまった。運ぶのが速過ぎたため、勢い余って容器が傾いた。容器と台車はしっかり固定されているので荷崩れではなく、台車ごと転倒した。傾き始めた容器は

図 2. 転倒現場

油断せず慎重に運搬することはもちろんだが、事故防止のためまず経路を改め、グレーチングを避けるようにした。他に危険箇所の見落としがないかも点検した。

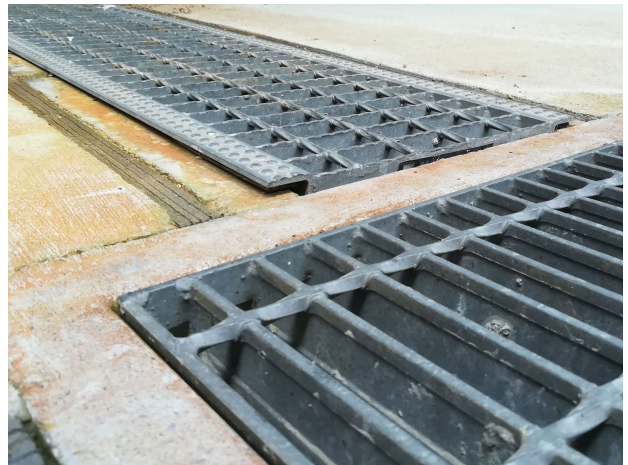
図 3. 支障した段差

場は運び慣れた場所であり、特製台車に採用しているクッションキャスター⁶⁾のお陰でグレーチングは物ともせず通過できる⁷⁾ので、普通に歩く速さで容器を押していた。また、グレーチングの浮きは意識していなかった。浮いた部分を避けていけば、いやもっとゆっくり丁寧に運んでいけば、事故は防ぐことができた。クッションキャスターで運びやすかったのが裏目に出たとも言える。グレーチングを通らずに済む経路もあるので、普通のキャスターなら初めからその迂回路を選んでいただであろう。

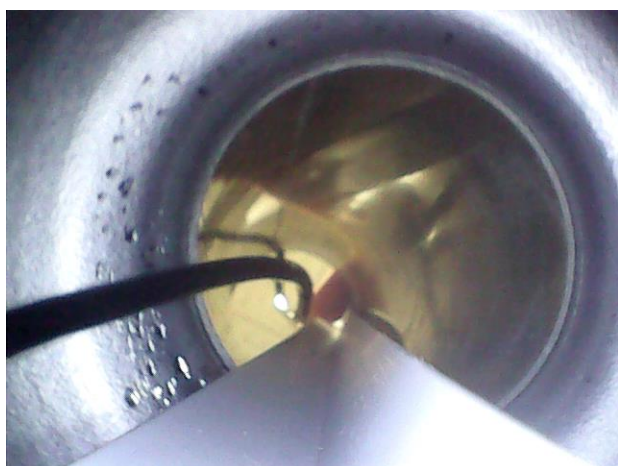
一方、本件 TP100はアルミの容器で、首管は FRP になっている。FRP 管は変形せず割れそうであるが、目視では異常なかった。内視鏡で内槽も見たが、アルミの変形はなかった。（図4で左側に多数見える凹みは、液面計付きサイフォンを抜く度に、液面計のフロートをガイドする金具が当たる痕）

図 4. 内視鏡で内槽から見上げた首管

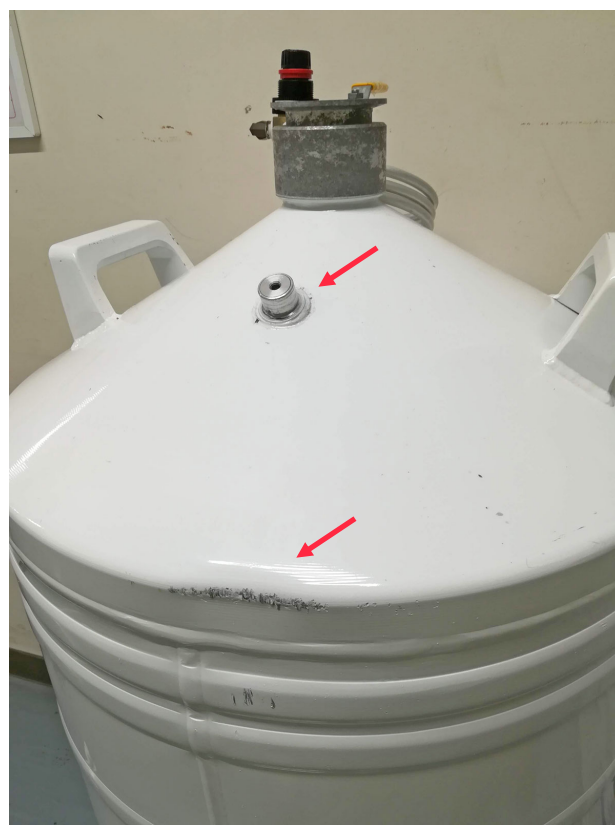
しかし、ヘリウムリークディテクターにより真空漏れが二か所確認された。一か所は首管と外槽の接合部（FRP - アルミ）で接着の剥離。もう一か所はシールオフバルブ（真空を封じ切る弁）の付け根で、弁は直撃を受けた訳でないが、外槽の瞬間的な歪みにより熔接に罅が入ったと思われる。

図 5. 打痕とシールオフバルブ

VACSEAL¹¹⁾を塗布してみると、弁の熔接部は漏れが止まったが、首管の方は一時的に改善したものの、耐久性がなかった。液の重量や振動がかかる部分なので仕方がない。スタイクキャストで継目を塞いでみることも考えたが、仮に直ったとしてもまた一時的かわからず、使用中に劣化すると危険なので（酸素

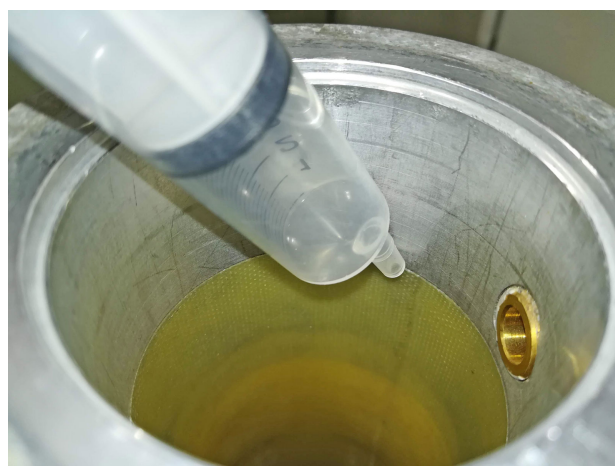
図 6. 首管と外槽の継目にヘリウム吹きかけ

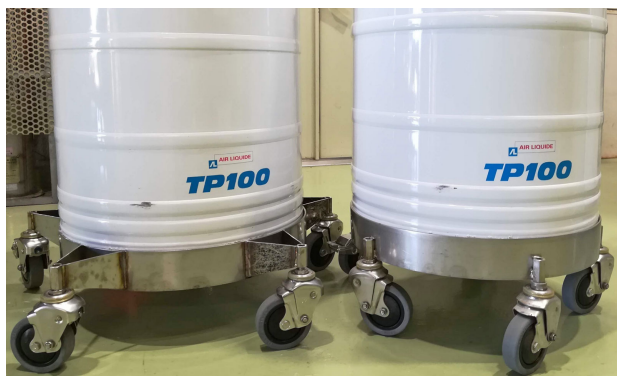
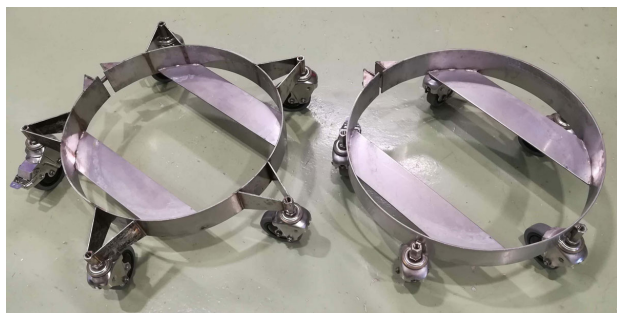
図 7. 新旧台車

台車も改良した。当初の形状(容器外周に直接キャストを配置)は製作が容易で一般的だが、これを星形に改造し、キャストを外に張り出した。力学的解析はしていないが、キャストが少し外に出るだけでも容器の安定性は向上する。
