沖縄における機器の冷却

琉球大学 極低温センター
宗本久弥

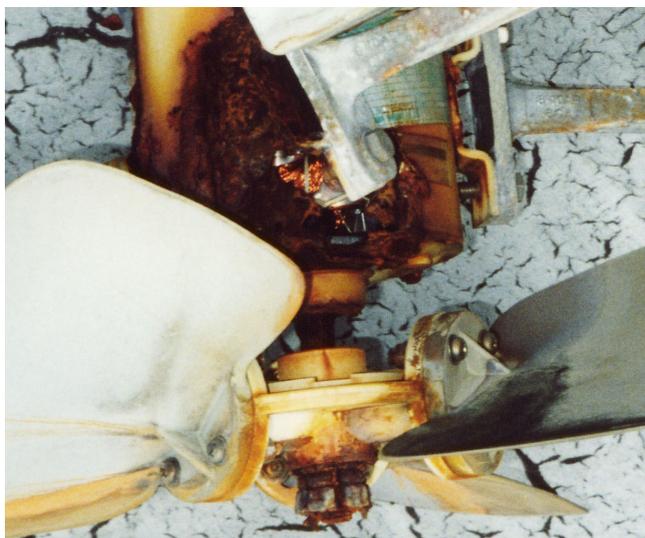
ヘリウム液化用圧縮機の循環式冷却水のため、クーリングタワーが屋上に設置されている。このファン用モーターは腐食が著しく、筐体が朽ち果てて設置後6年で交換することとなった。<写真1>ではモーター内のコイルが見え、ファンを固定する軸のボルトも傷んでいる。

写真 1: 交換のため取り外したモーター

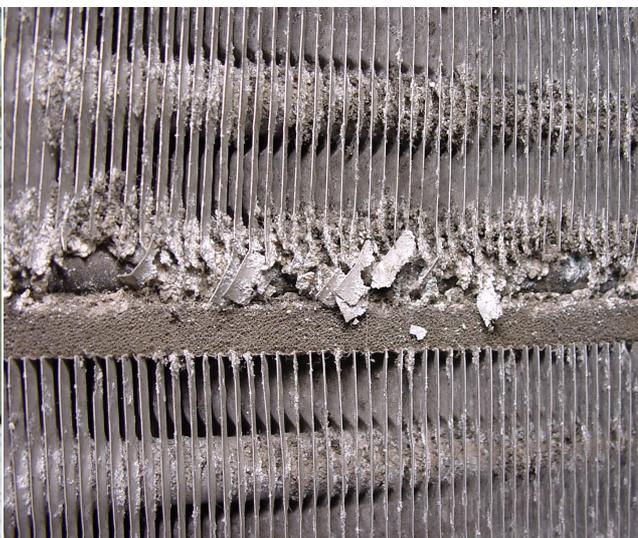
窒素液化用冷凍機の循環式冷却水には、チラーを用いている。これも凝縮器の腐食が激しく、9年目にして冷媒が漏れた(運転中に銅管からフロンが噴出)。銅管の漏洩部はうまく撮影できなかったが、<写真2>でアルミの放熱フィンがボロボロになっている。

写真 2: 腐食した凝縮器

(社)日本銅センターの「銅屋根のヒミツ」[9]によれば、沖縄の銅減耗量は東京の約4倍、それでも十分な耐用年数があるとされている。しかしチラーの凝縮器(事例2)は熱と風による加速試験状態であり、また冷媒配管は20気圧程度の耐圧も必要なので、銅屋根に比べ寿命が大幅に短縮してしまう。

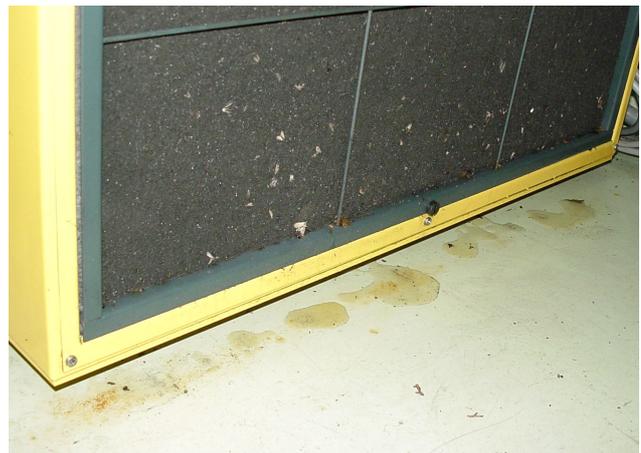
写真3: エアフィルターマットから滴水

外箱は鉄製で、塗装もメッキもされていない。「液状の異物が付着した痕跡」は、ファンの風により高湿時に塩分を含む結露が生じたものと思われる。残念ながらこの写真は撮ってなかったので、代わりに空気圧縮機吸入口が結露したときの様子を<写真3>に示す。
